GUIDA PER L'IDENTIFICAZIONE DEI DANNEGGIAMENTI DEL PNEUMATICO

Usura su una spalla

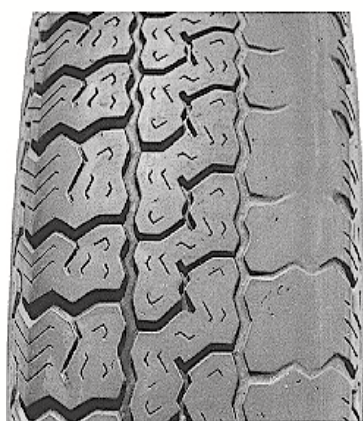
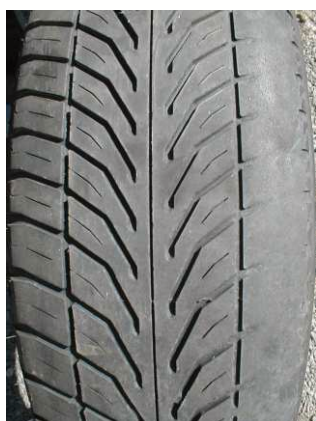
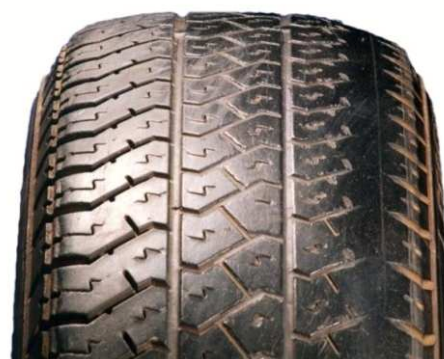
Manifestazione : Usura accentuata su una spalla del pneumatico, senza presenza di bavette (spigoli vivi).

Segnali complementari eventuali : Usura simmetrica sull' altro pneumatico dello stesso asse.

Cause possibili : Problema di inclinazione sull'asse interessato (usura sulle spalle interne in caso di inclinazione negativa / usura sulle spalle esterne in caso di inclinazione positiva). Guida sportiva.

Conseguenze : Usura rapida.

Raccomandazioni: Regolare la geometria del veicolo. Smontare il pneumatico se si sono raggiunti i limiti di usura consentiti e procedere alla sua sostituzione.
